Совет пользователям: коммуникационные различия ASCII инструкции до и после версии V1.0.9.23 в Productivity 3000**ASCII OUT изменение инструкции****Проблема:**

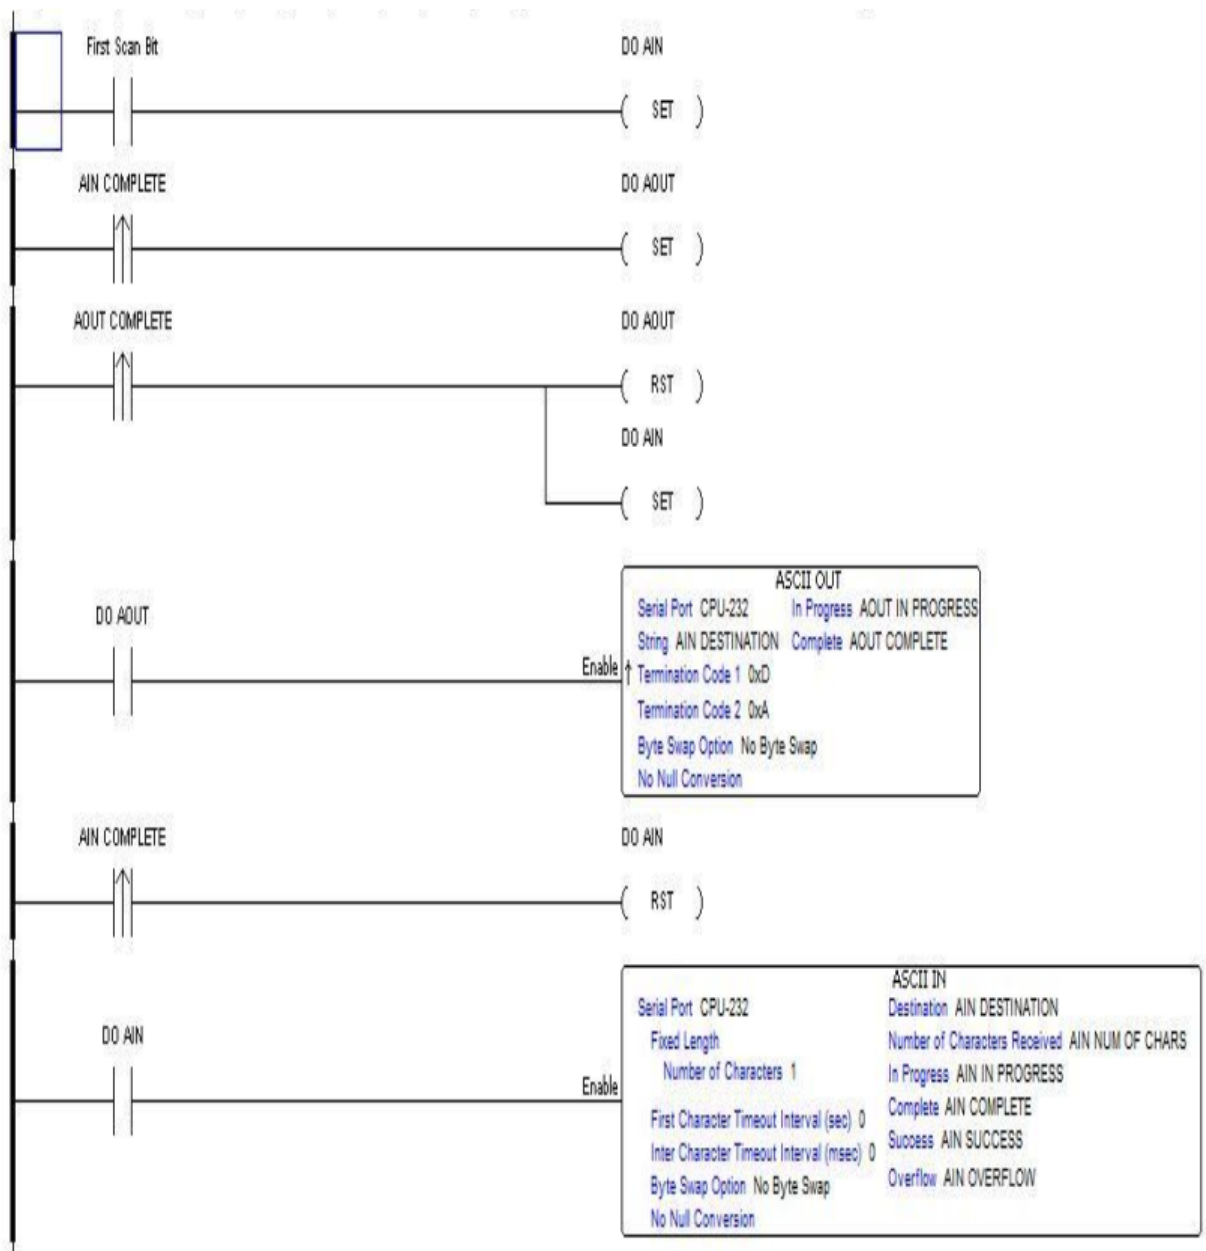
Этот пример логики будет работать с прошивкой 1.0.9.23, но не с прошивкой начиная с 1.0.10.20:

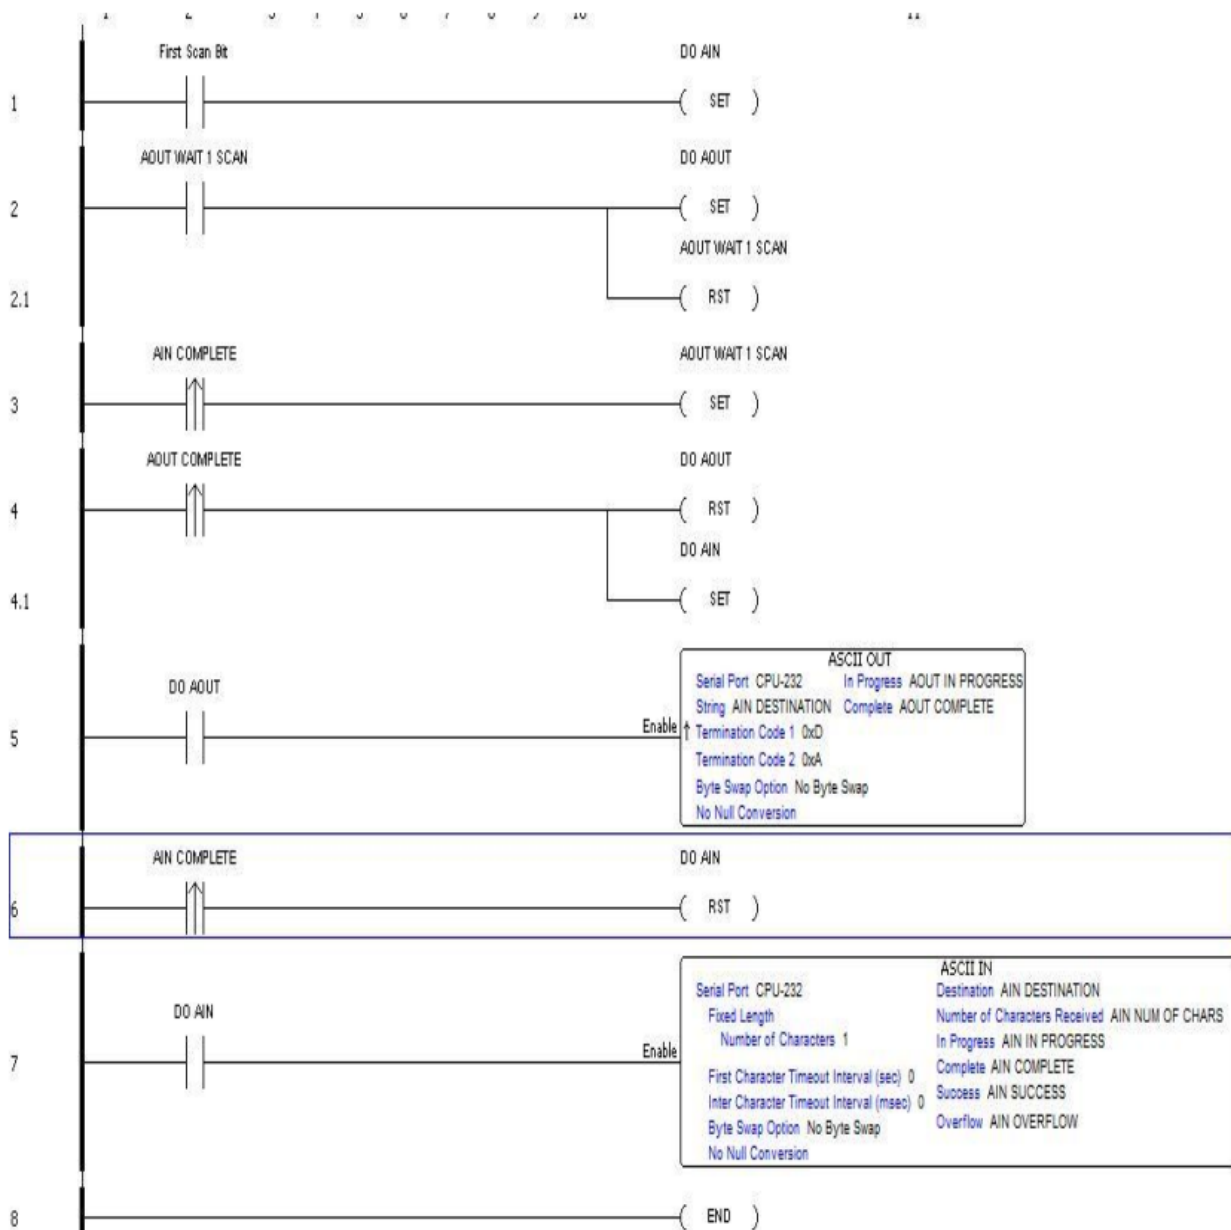
Эта логика будет работать с любой прошивкой:

Ключом к инструкциям, работающим после смены микропрограммы, должны быть запрограммированы инструкции **ASCII In** и **ASCII Out**, чтобы их нельзя было включить на одном и том же сканировании.
